EISKALT CONTRA CO₂ ! Kühlschrank

Projekt CO₂-Fußabdruck

Energie-Initiative Rhön- und Grabfeld e. V.

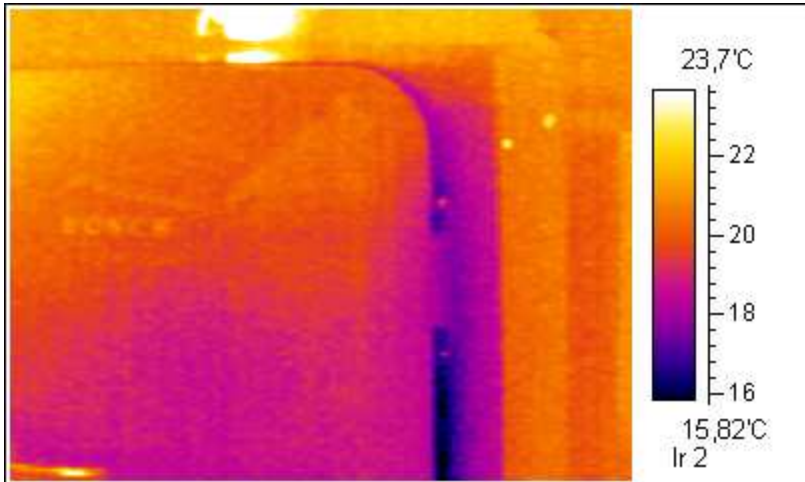
Thermografie Front - Beschläge & Dichtungen - Bild oben

sichtbare Schwachstellen :

Deutliche Kälteverluste sind am Dichtungsgummi und an der Kühlschranktüre, bzw. an den Beschlägen verzeichnen.

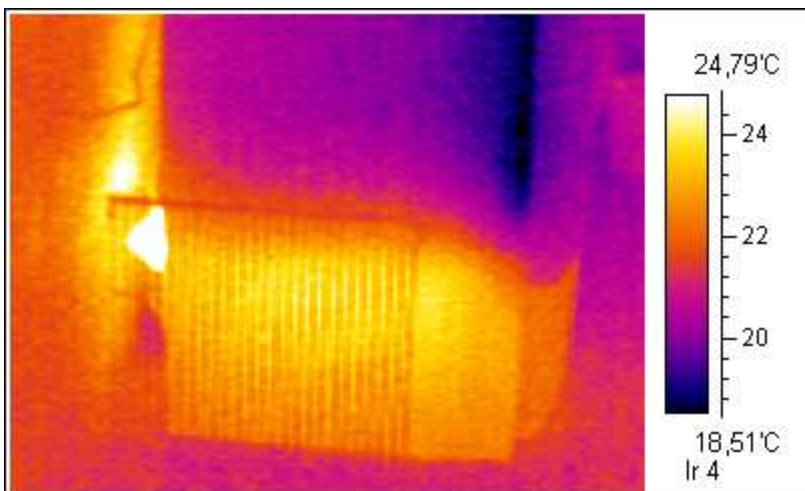
Thermografie Seite - Beschläge & Dichtungen - Bild unten

sichtbare Schwachstellen :

Ein großer Kälteverlust ist über die gesamte Kühlkammer, aber insbesondere an der Türe vorhanden. Direkt unter dem Kühlschrank erzeugt der Verdampfer / Verdichter eine sichtbare hohe Wärmequelle mit hohen Energieverlusten unter dem Kühlkörper.
